ネームキューブ印面脱落の修復方法

ネームキューブの印面が外れてしまった場合の修復方法をご説明いたします。

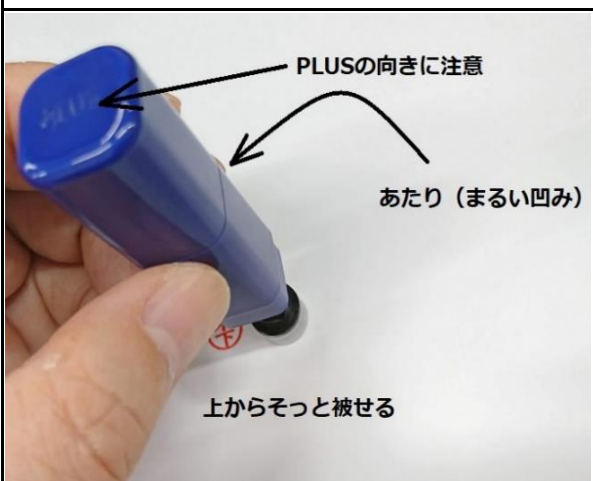
1：印影が正しく読める方向に印面を置いてください。
 （ハンコを押して汚れても良い紙の上に）
 微妙な傾きはあとで修正できます。

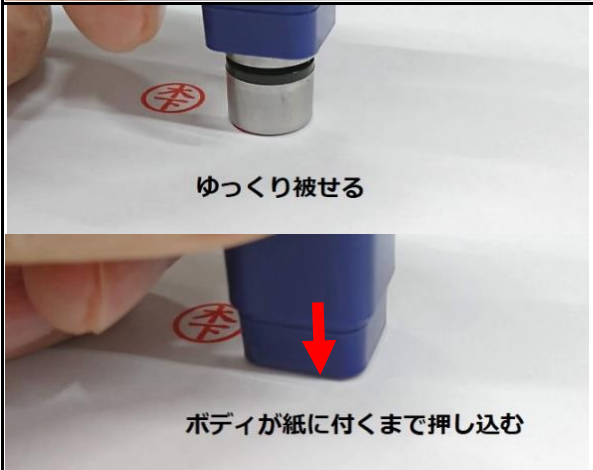
2：天面のPLUSの向きがずれない様にボディを上からそっと被せます。
 そのまま、下までハンコを押す様に押し付けてください。
 ボディに嵌った感触があります。
 持ち上げて再度落下しなければ修復完了です。

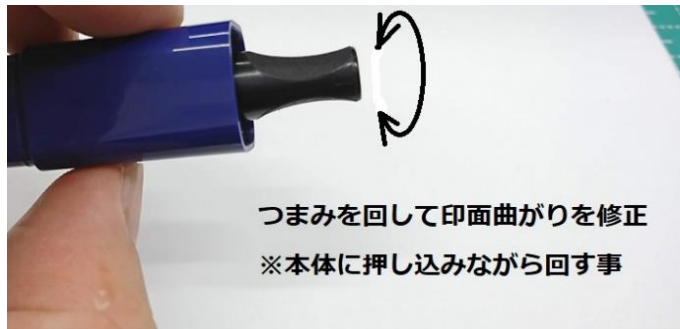
印面の傾きはインクカートリッジのつまみで修正できます。
